**SYNDICAT EAU ET ASSAINISSEMENT DE SAINT-MARTIN-  
D'ABBAT & GERMIGNY DES PRÉS**

**Diagnostic d'état du forage  
BSS001CGMR (ex 03992X0318/F2AEP)  
situé à Saint-Martin d'Abbat (45)**

**Rapport d'Inspection**

Référence du document :  
Rapport\_ITV-SEA-SMAGY-Diag Forage-Vdef  
Date : juillet 2020

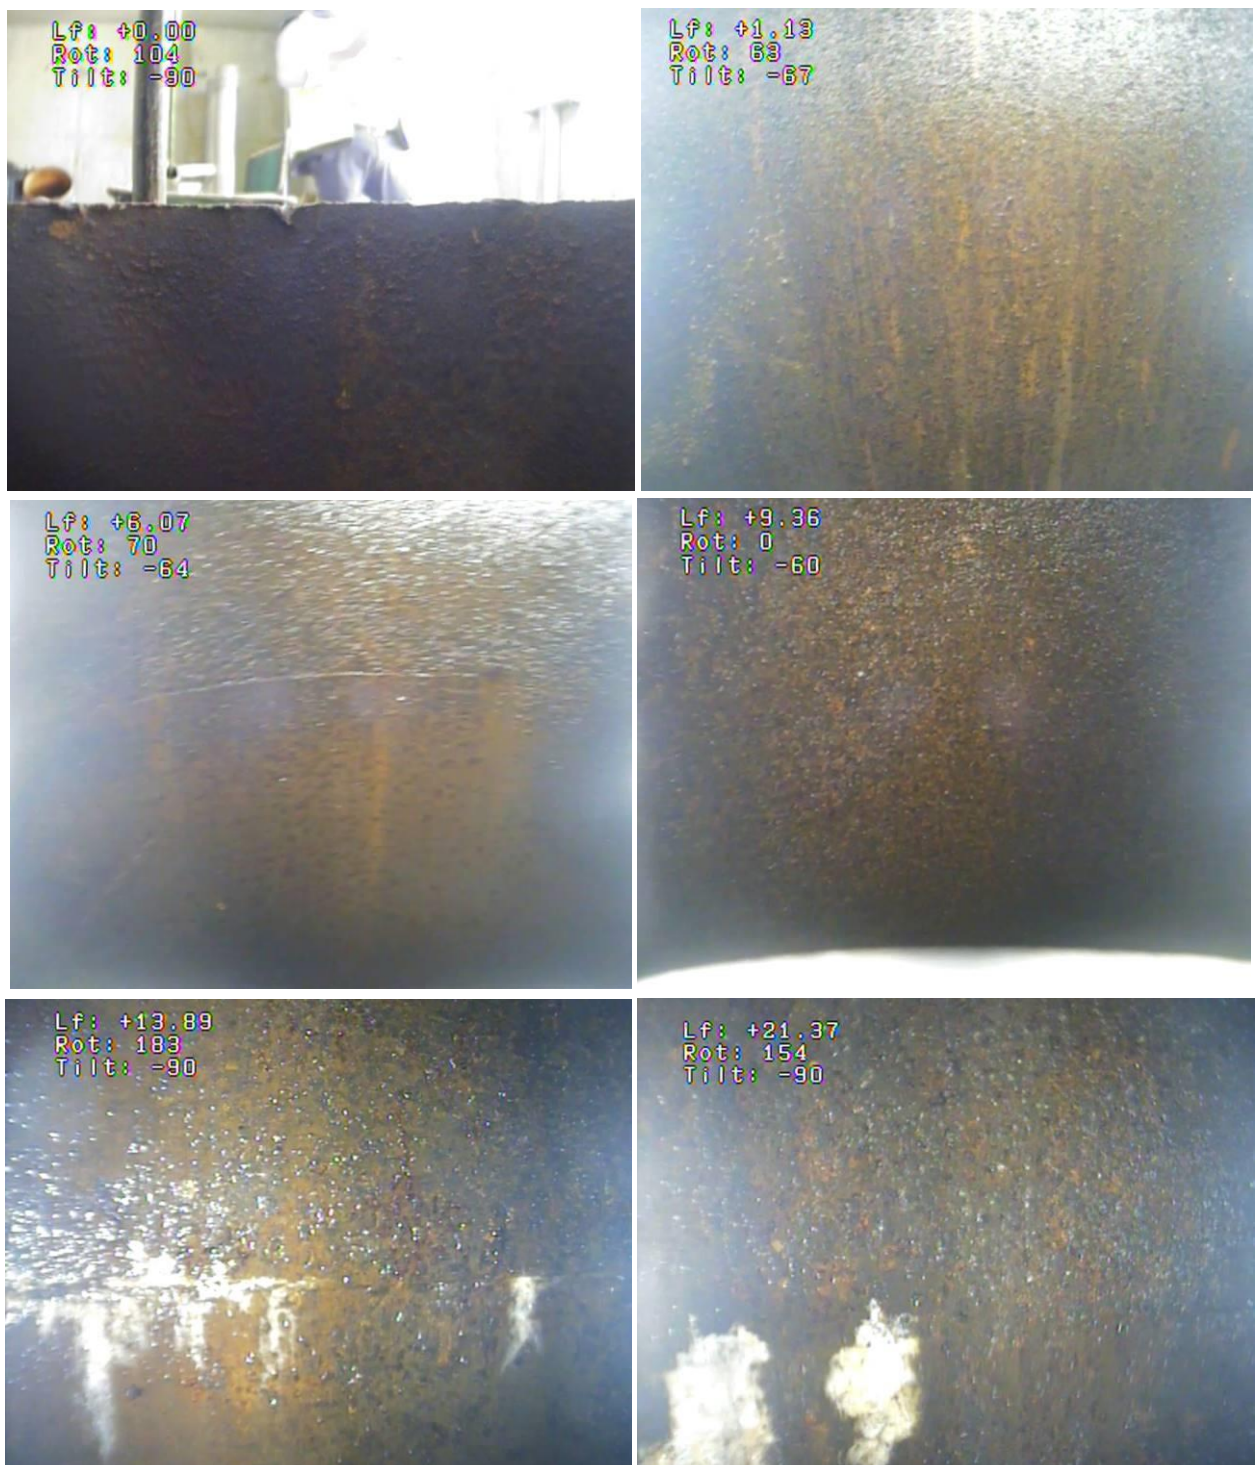
Conformément à la coupe technique de référence, la chambre de pompage est constituée d'un tubage acier Ø 558mm constituée d'un assemblage de tubes aciers roulés (spiralés) d'une longueur unitaire de 7,7 mètres soudés les uns aux autres. L'examen de la surface du tube (partie émergée) montre que, bien qu'oxydée, celle-ci ne présente pas de désordres majeurs (perforation, dis jointements, corrosion).

Localement, quelques traces de coulures blanchâtres, attribuées à percolation d'eau depuis la gaine de ciment annulaire vers l'intérieur) sont observées. Celles-ci apparaissent au niveau des soudures de jonction des éléments acier.

Figure 3 – Surface intérieure des tubes acier dans la partie émergée de l'ouvrage et traces de coulures

Dans la partie supérieure, l'état de surface des tubages aciers est caractéristique de ce type d'ouvrage compte tenu de la nature du matériau et de la qualité des eaux. Aucune anomalie majeure n'a été détectée.

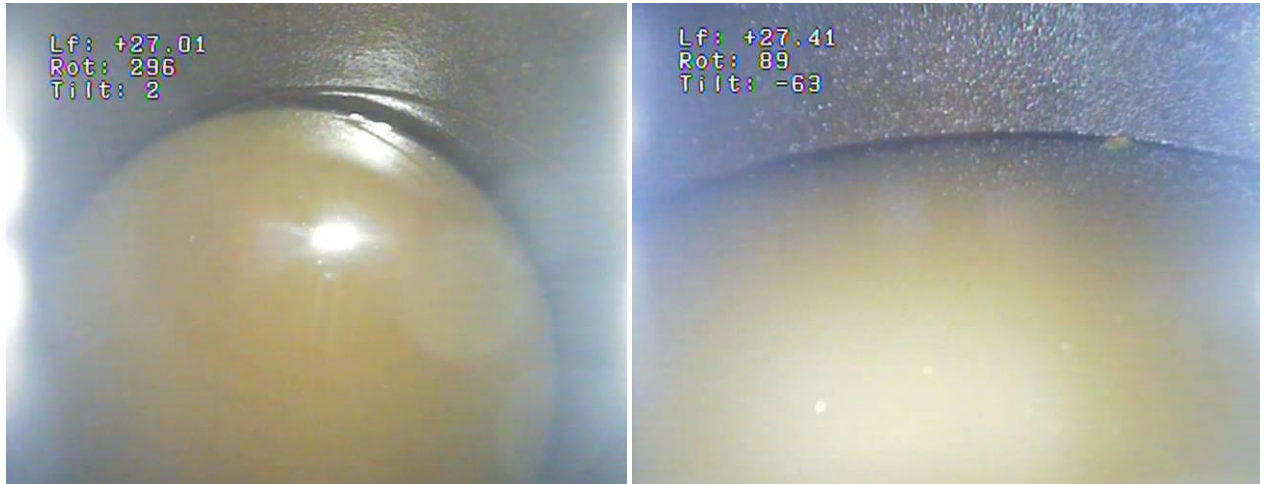
Le niveau statique est observé à -27,44 mètres/repère (soit -26,95 m/sol) (20/05/2020).

Du fait du faible temps de repos depuis la dépose des pompes (2 heures) l'eau apparaît très fortement chargée, voire opaque dans les premiers mètres. En revanche la surface du plan d'eau est propre, et ne montre pas la présence d'un quelconque surnageant et/ou débris flottant.

**Figure 4 – Surface du plan d'eau (niveau statique - 27,44 m/repère (20/05/2020))**

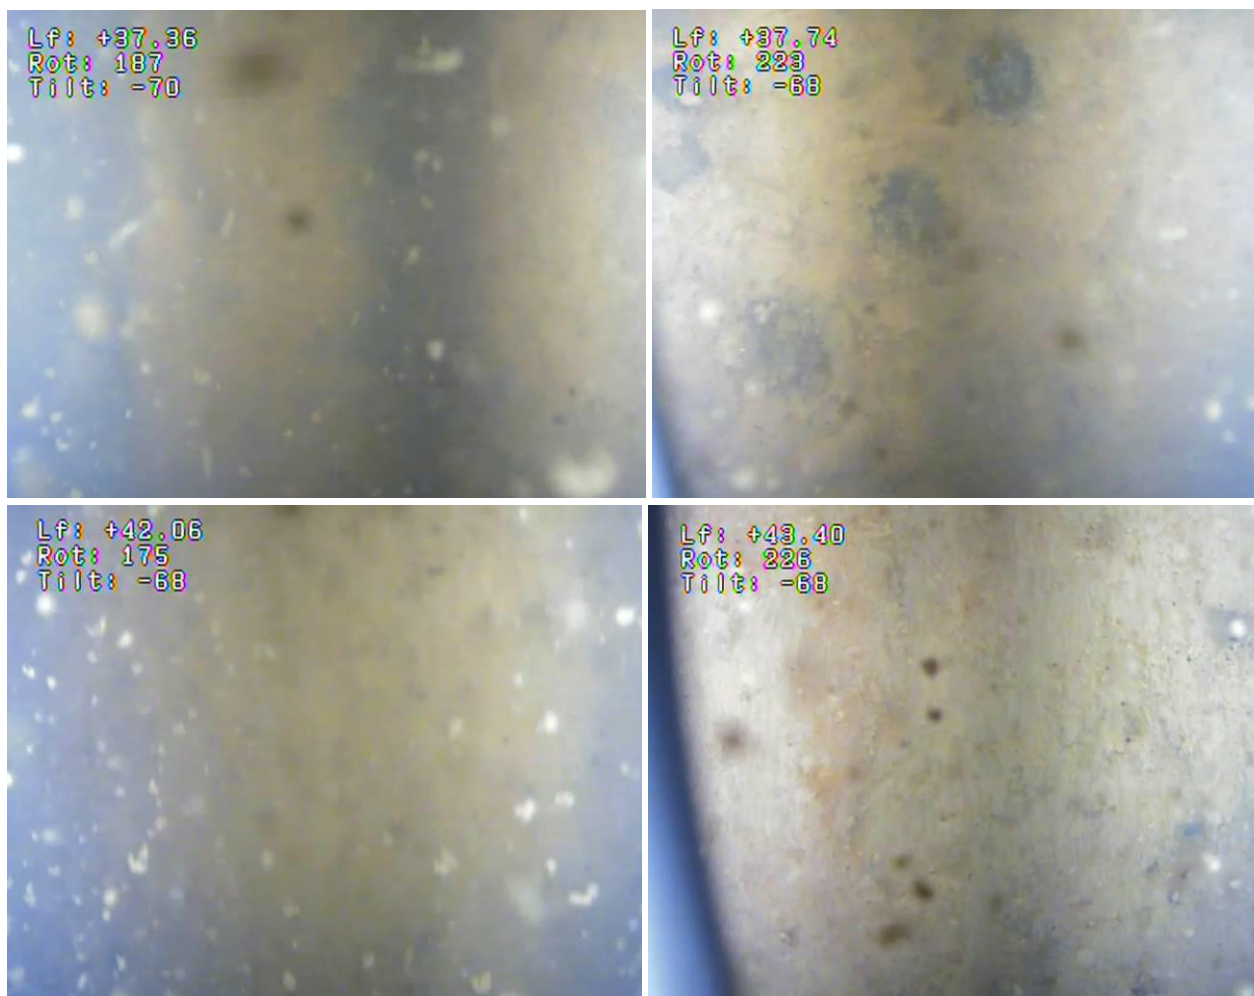
La surface du tube apparaît couverte d'une pellicule jaunâtre (à l'origine des particules en suspension) attribuée à un mélange entre un dépôt bactérien (bactéries du fer) et des particules d'oxydes de fer. Le dépôt apparaît globalement homogène, peu épais (<5mm) et non induré.

**Figure 5 – Surface du tube dans la partie immergée (Oxydes de fer et bactéries associées)**

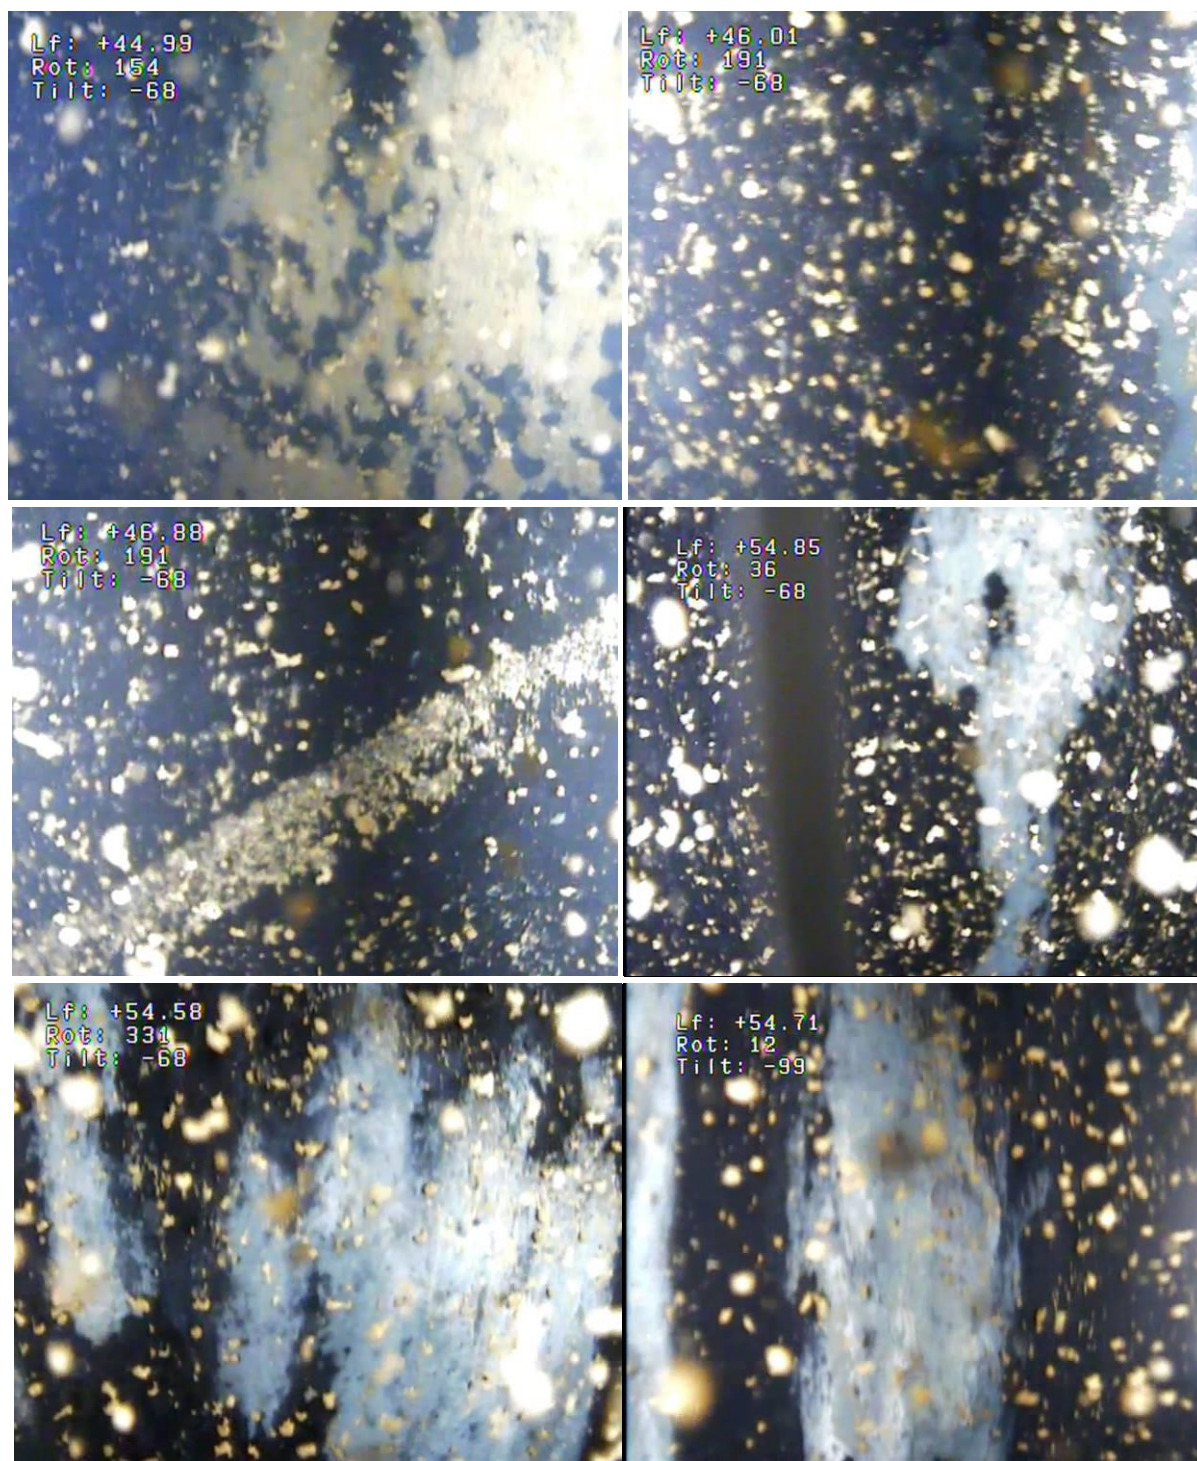
A compter de 44m/repère, le dépôt décrit supra s'estompe rapidement et la surface du tube apparaît nettement plus sombre, couverte d'une pellicule de dépôt noirâtre homogène (oxyde de manganèse et/ou FeS (?)). Quelques particules d'oxydes de fer développées supra et précipitées se déposent sur les surfaces horizontales (soudure spiralée) ou viennent se fixer sur la paroi de l'ouvrage.

Localement des développements de floccs bactériens sont observés sous la forme de concrétionnement blanchâtre localisés.

**Figure 6 – Surface du tube dans la partie immergée (oxydes de Manganèse et dépôts FeS)**

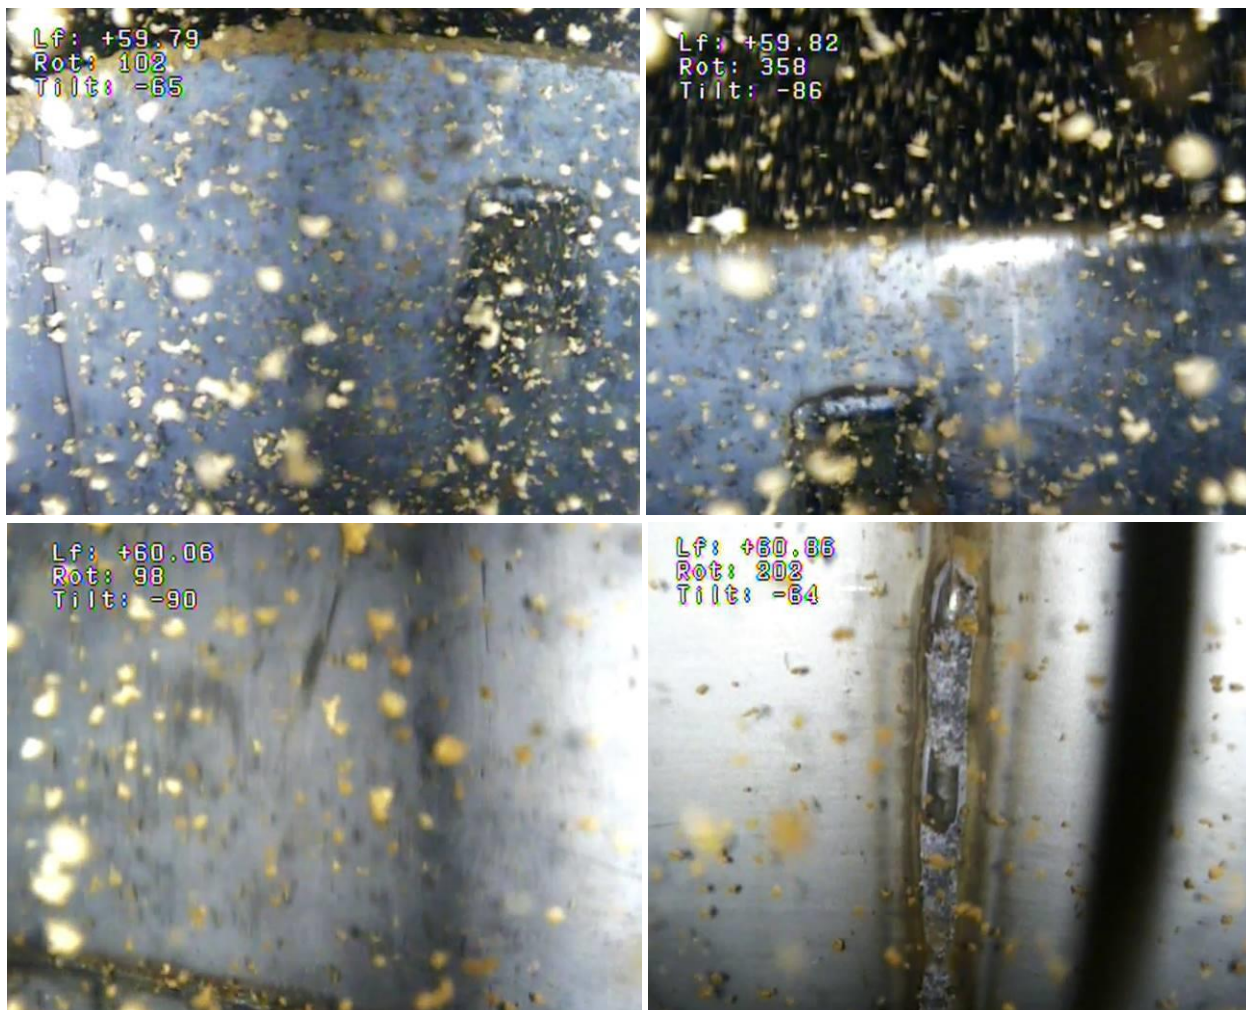
Le sommet du porte crépine (Ø14'' -355 mm, inox) est observé à -59,8 mètres/repère soit (59,4m/sol contre 59,7m /sol sur la coupe de référence). Aucune anomalie n'est observée.

Les premiers mètres (porte crépine télescopé dans le tubage acier Ø 558mm) sont constitués d'une partie lisse formée d'un assemblage de morceaux de tubes (tôle inox roulée-soudée) courts (2metres) assemblés par soudure. Les surfaces horizontales saillantes (boulonnets de soudures) montrent la présence de particules sédimentées (issues des opérations de manutention des pompes).

La surface du tube est propre excepté au niveau des zones de soudure (soudure longitudinale verticale) qui montre au niveau du cordon quelques traces de dépôt et/ou encroutement.

Figure 7 – Portes crépines inox Ø 355mm

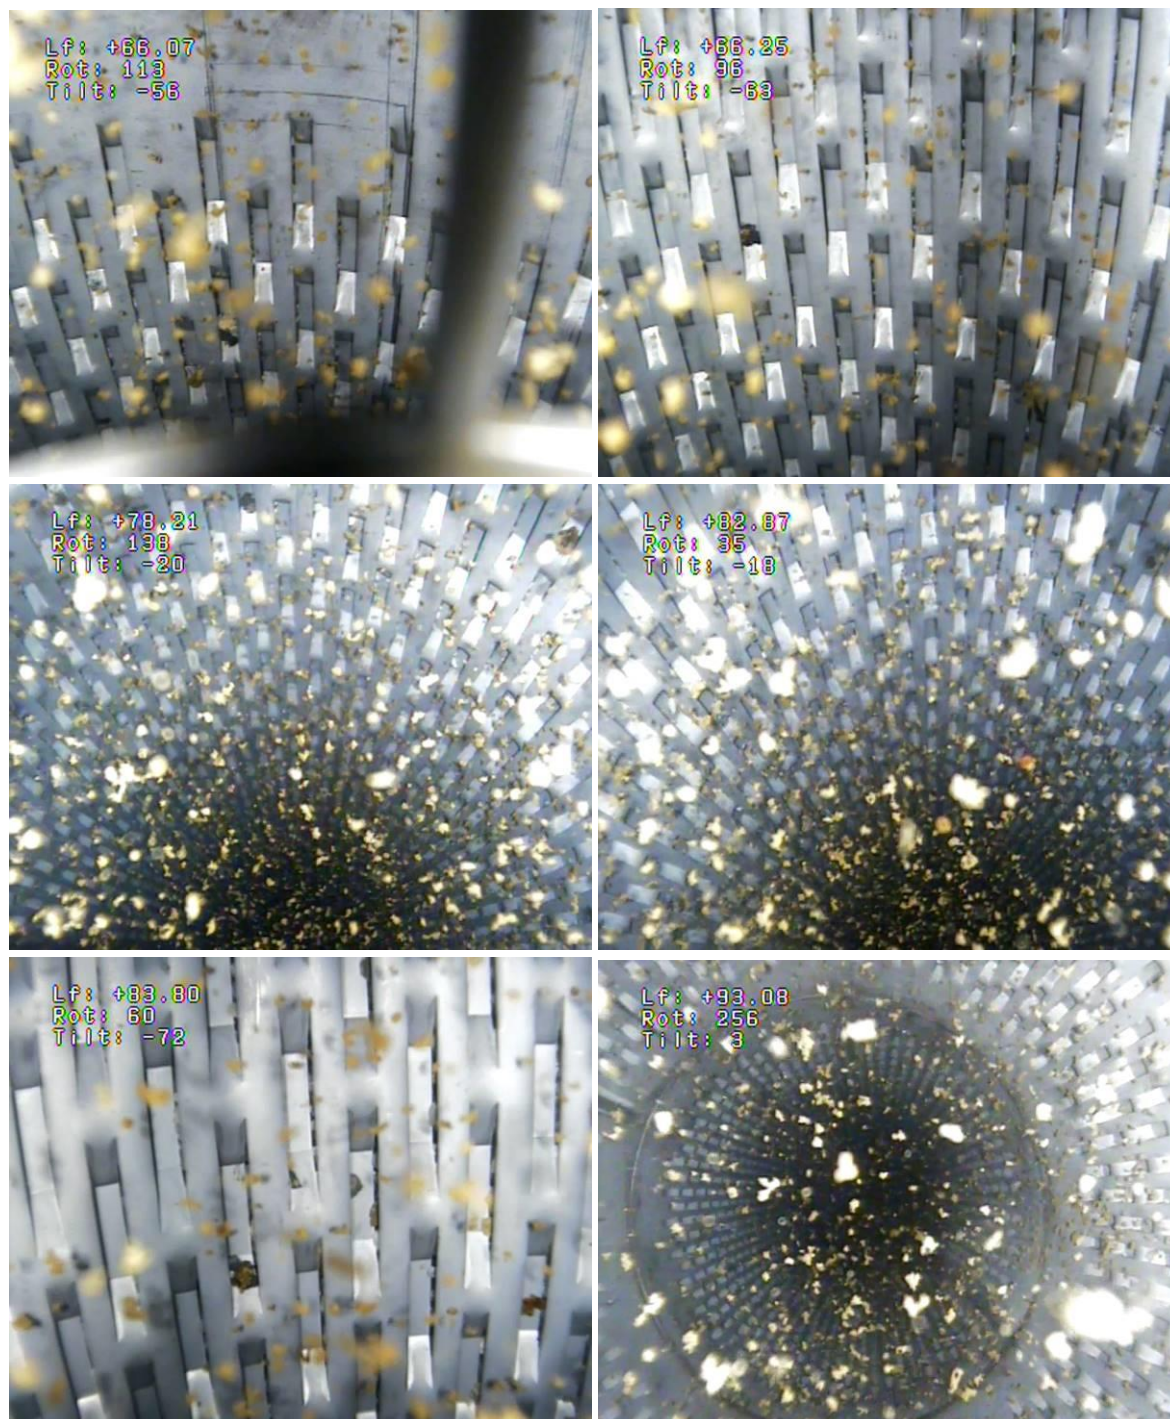
Le sommet de la section crépinée est observé à -66,15 mètres/repère (soit -65,65m/sol contre -66,0 m/sol sur la coupe de référence).

Conformément à la coupe technique de référence, il s'agit de crépines à nervure repoussées. Celles-ci apparaissent propres et bien ouvertes et par conséquent pleinement fonctionnelles.

**Figure 8 – Détails concernant les crépines (Nervures repoussées, Ø 355mm)**

Dans la partie inférieure (colonne de production inox), les section crépinées sont en bon état, et les crépines sont bien ouvertes et par conséquent pleinement fonctionnelles.

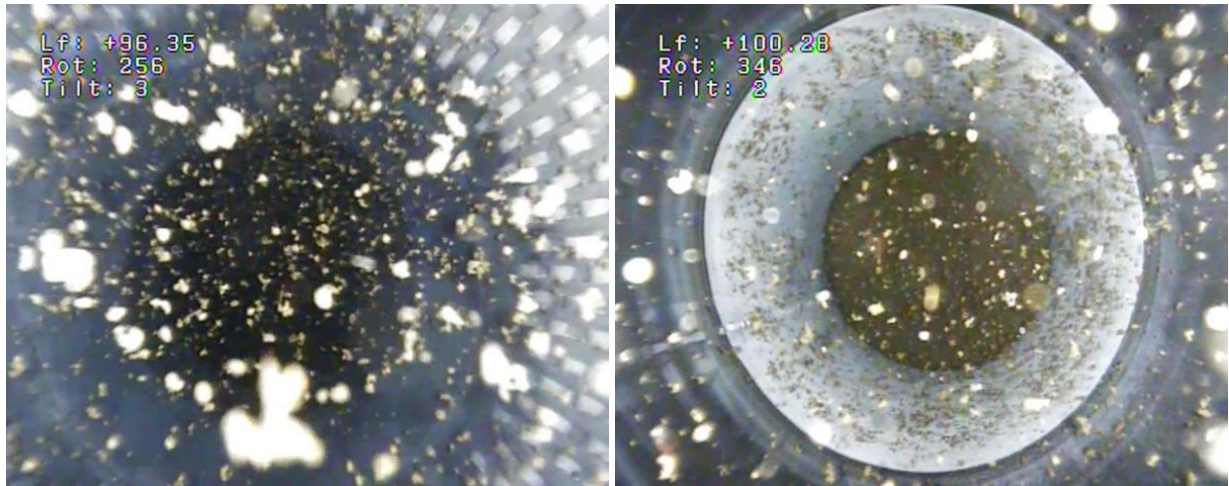
La base des crépines est observée à -96,75 m/repère (soit -96,25m/sol) et l'entrée dans le tube décanteur se fait à -96,9m/repère (soit 96,4 m/sol contre -97,5 m/sol sur la coupe de référence). Le décanteur est libre et la surface intérieure du tube propre exempte d'anomalie.

**Figure 9 – Entrée du tube décanteur (base des crépines) et fond conique (avec dépôt).**

Bien que partiellement rempli, le tube décanteur est libre sur la plus grande partie de sa hauteur.

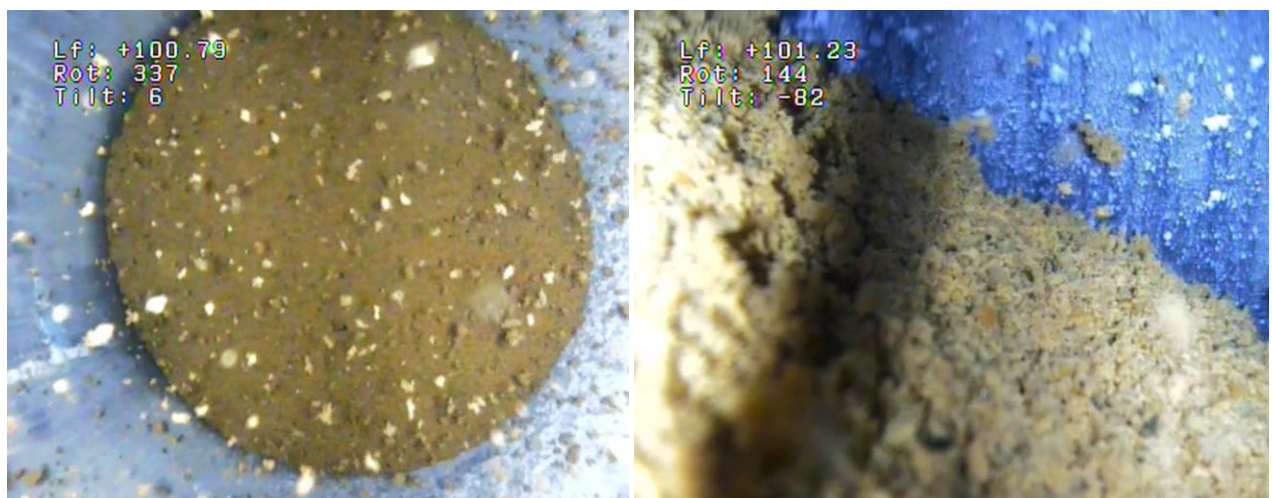
Le fond de l'ouvrage (fond conique = bouchon de pied) est contacté à 101,25 m/repère (soit -100,75 m/sol) ce qui indique un remplissage théorique de 2,25m/ données initiales (fond à -103m) (NB : la profondeur réelle du fond de l'ouvrage semble plutôt être située vers -101,25m).

Le fond du forage est occupé par des particules fines, issues de la désagrégation puis de la sédimentation des dépôts affectants la surface intérieure du tubage acier supérieurs. Compte tenu de leur position, la présence de ces particules n'entraîne pas de gênes pour l'exploitation de l'ouvrage.

**Figure 10 – Accumulation de particules issues de la désagrégation/précipitation du dépôt observé dans la partie supérieure**

Concernant la profondeur du fond de l'ouvrage, il semble que la hauteur du décanteur soit plus faible que celle indiquée sur la coupe de référence et que le fond de l'ouvrage soit plutôt localisé vers 101,5 mètres de profondeur et non 103 mètres comme indiqué.

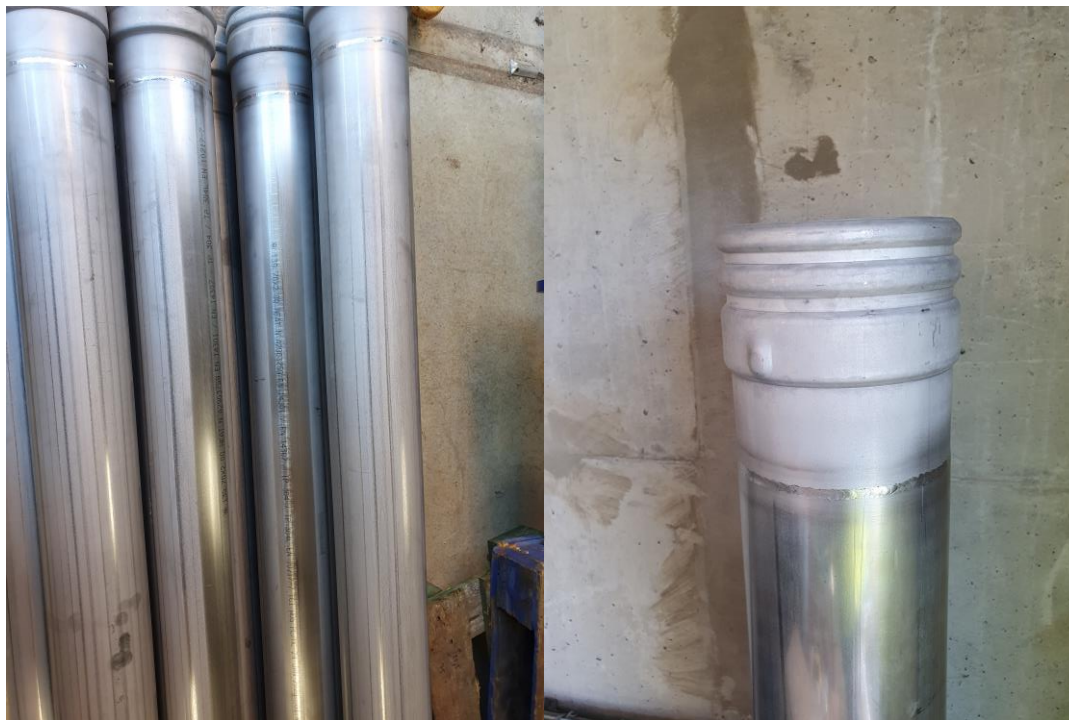
**Figure 11 – Nouvelles colonnes d'exhaure DN 150 et détail des connexions type « ZSM »**

En parallèle de l'opération de contrôle par vidéo, le syndicat a procédé au remplacement de des équipement de production (pompe immergées, colonnes d'exhaure).

Les deux nouvelles pompes (KSB UPA 200B 80/6 + UMA 200D 45/21, 45 kW (cf. Figure 13) ont été respectivement positionnées à -43 et -46 mètres et elles sont toutes les deux reliées à la surface a par des colonnes inox DN 150 (135,7x139,) à connexion ZSM (emboutie).

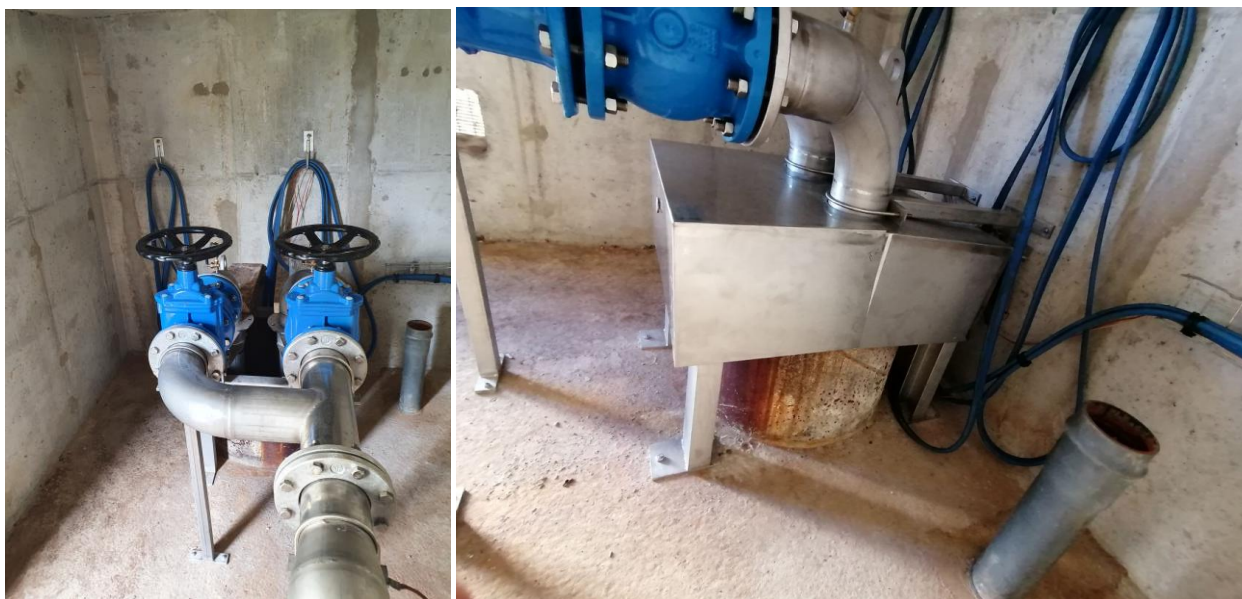
**Figure 12 – Tête de puits et capotage de protection amovible sur châssis inox indépendant**

En complément un cadre de supportage des pompes indépendant du tubage acier de surface a été installé et l'ouverture de la tête de puit a été protégée par la mise en en place d'un capotage de protection amovible.
