**SYNDICAT EAU ET ASSAINISSEMENT DE SAINT-MARTIN-  
D'ABBAT & GERMIGNY DES PRÉS**

**Diagnostic d'état du forage  
BSS001CGMR (ex 03992X0318/F2AEP)  
situé à Saint-Martin d'Abbat (45)**

**Rapport d'Inspection**

Référence du document :  
Rapport\_ITV-SEA-SMAGY-Diag Forage-Vdef  
Date : juillet 2020

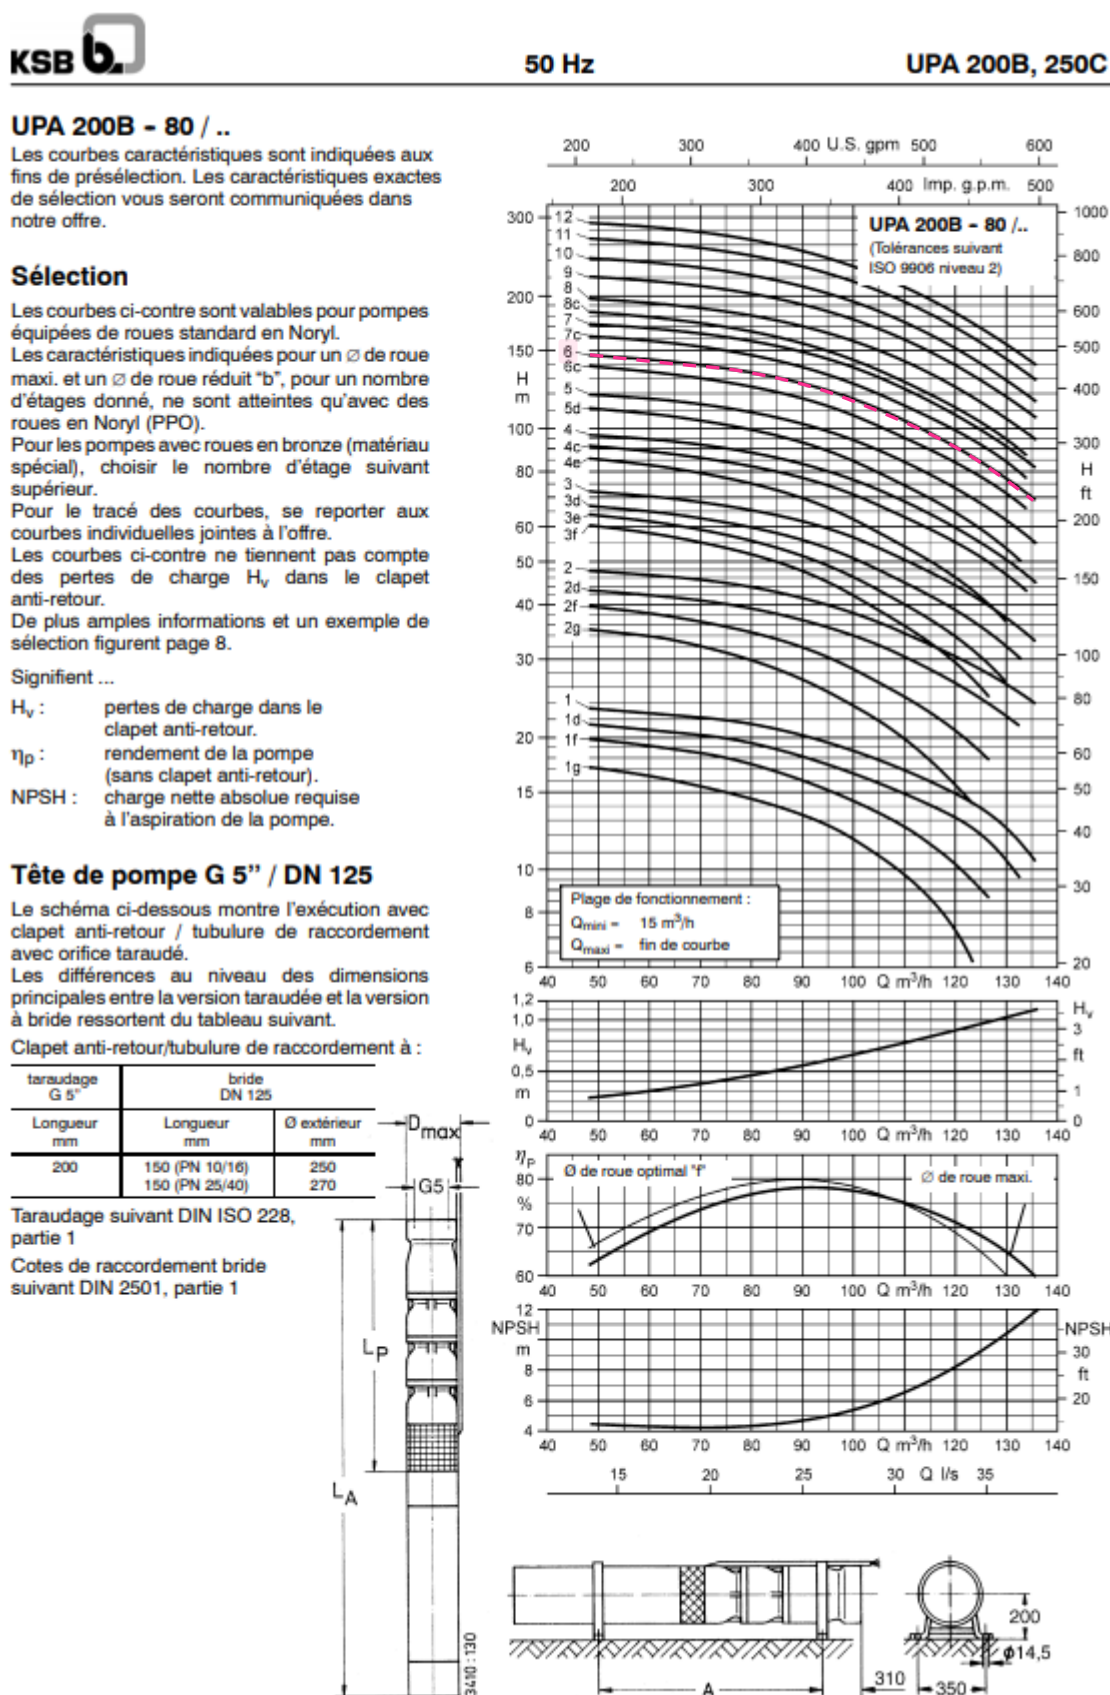
Figure 13 – Fiche technique des pompes installées KSB UPA 200B 80/6 + UMA 200D 45/21 (mai 2020)

Les deux nouvelles pompes (KSB UPA 200B 80/6 + UMA 200D 45/21, 45 kW (cf. Figure 13) ont été respectivement positionnées à -43 et -46 mètres et elles sont toutes les deux reliées à la surface a par des colonnes inox DN 150 (135,7x139,) à connexion ZSM (emboutie).
